Lote 5 - Rota: Sul

FRATAR
ENGENHARIA CONSULTIVA

Diagnóstico da Calçada		Qualidade do Serviço	
Endereço: Av. Nossa Sra. Do Carmo, 1250		57	C
Data do Registro: 12/11/2019 09:46:02			
Num. Lote CTM: 90394200010

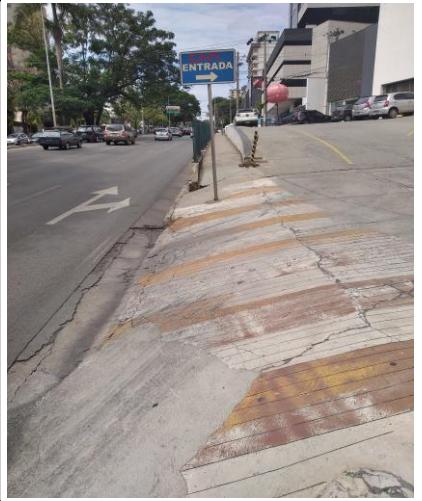
Foto Geral

ID	Itens Avaliados	Respostas	Nota
P_1	O Mobiliário urbano está dentro da faixa de serviço de 70 cm ?	Não	-
P_2	Qual a largura livre do Passeio ?	Entre 0.80 m e 1.20 m	4
P_3	Tipo de revestimento da caçada ?	Concreto	10
P_4	Existencia de Buracos ?	Nenhum	10
P_5	Condições Gerais do Piso e meio-fio da calçada ?	Ótimo(a)	10
P_6	Presença de desniveis ?	Médio	10
P_7	Tem rebaixamento de calçada para Pedestre ?	Não	7
P_8	Possui piso tátil ao longo da Calçada ?	Não	-
P_9	A calçada Possui Rebaixamento de Veículos correto ?	Não	0
P_10	Existencia de altura livre menor que 2,10 m ?	Não	-
P_11	O Passeio está no padrao da SMPU ?	Não	0
P_12	A testada possui prática de estacionamento sobre o passeio ?	Sim	10
P_13	Existe algum dispositivo de Drenagem sobre a calçada ?	Não	0
P_14	Existe PED em frente a testada ?	Não	-
P_15	Existe FTP em frente a testada ?	Não	-
P_16	Classificação geral da calçada pelo pesquisador.	Ótimo(a)	10
