# Lote 4 - Rota: Contorno

Diagnóstico da Calçada		Qualidade do Serviço	
Endereço: Av.Contorno, 1440		70	C
Data do Registro: 01/11/2019 15:09:59			
Num. Lote CTM: 10504800275

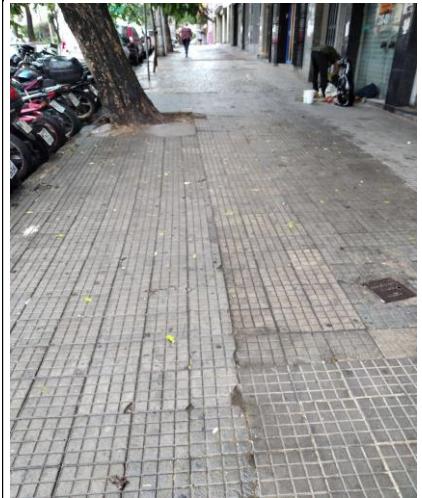
## Foto Geral

ID	Itens Avaliados	Respostas	Nota
P_1	O Mobiliário urbano está dentro da faixa de serviço de 70 cm ?	Sim	-
P_2	Qual a largura livre do Passeio ?	Acima de 1.50 m	10
P_3	Tipo de revestimento da caçada ?	Ladrilho Hidráulico	10
P_4	Existencia de Buracos ?	Poucos	5
P_5	Condições Gerais do Piso e meio-fio da calçada ?	Regular	5
P_6	Presença de desniveis ?	Nenhum	10
P_7	Tem rebaixamento de calçada para Pedestre ?	Não	10
P_8	Possui piso tátil ao longo da Calçada ?	Não	-
P_9	A calçada Possui Rebaixamento de Veículos correto ?	N.A	0
P_10	Existencia de altura livre menor que 2,10 m ?	Não	-
P_11	O Passeio está no padrao da SMPU ?	Não	0
P_12	A testada possui prática de estacionamento sobre o passeio ?	Não	10
P_13	Existe algum dispositivo de Drenagem sobre a calçada ?	Não	0
P_14	Existe PED em frente a testada ?	Não	-
P_15	Existe FTP em frente a testada ?	Não	-
P_16	Classificação geral da calçada pelo pesquisador.	Ótimo(a)	10
