# Lote 1 - Rota: Noroeste

**FRATAR**  
ENGENHARIA CONSULTIVA

| Diagnóstico da Calçada | Qualidade do Serviço | |
| Endereço: Av. Brigadeiro Eduardo Gomes, 1173 | 55 | C |

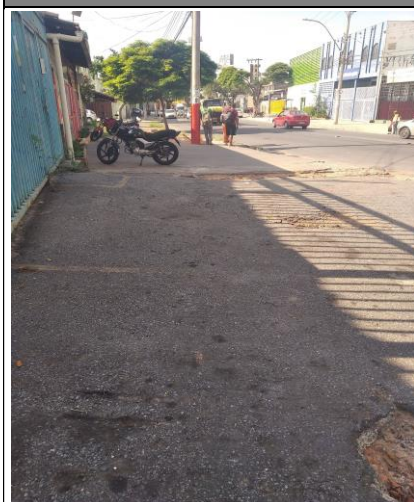
## Foto Geral

| ID | Itens Avaliados | Respostas | Nota |
|---|---|---|---|
| P_4 | Existência de Buracos ? | Poucos | 5 |
| P_5 | Condições Gerais do Piso e meio-fio da calçada ? | Péssimo | 0 |
| P_11 | O Passeio está no padrão da SMPU ? | Não | 0 |
| P_16 | Classificação geral da calçada pelo pesquisador. | Ruim | 0 |
