# Lote 3 - Rota: Antônio Carlos II

**FRATAR**  
ENGENHARIA CONSULTIVA

| Diagnóstico da Calçada | Qualidade do Serviço | |
| Endereço: Av. Portugal, s/nº | 61 | C |

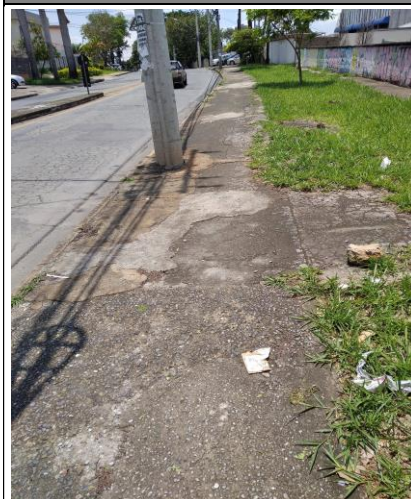
## Foto Geral

| ID | Itens Avaliados | Respostas | Nota |
|---|---|---|---|
| P_4 | Existência de Buracos ? | Poucos | 5 |
| P_5 | Condições Gerais do Piso e meio-fio da calçada ? | Regular | 5 |
| P_16 | Classificação geral da calçada pelo pesquisador. | Regular | 5 |
