# Lote 1 - Rota: Padre Pedro Pinto

| Diagnóstico da Calçada | Qualidade do Serviço | |
| Endereço: Rua Padre Pedro Pinto, 1428 | 65 | C |

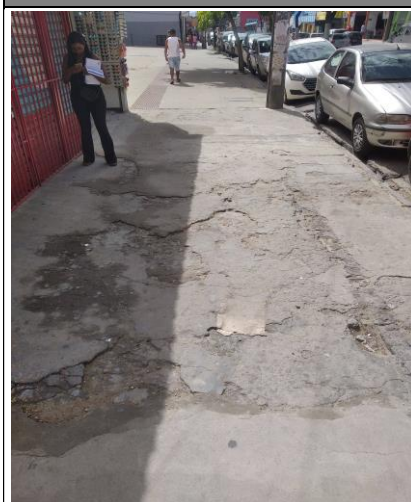
## Foto Geral

| ID | Itens Avaliados | Respostas | Nota |
|---|---|---|---|
| P_4 | Existência de Buracos ? | Poucos | 5 |
| P_5 | Condições Gerais do Piso e meio-fio da calçada ? | Regular | 5 |
| P_9 | A calçada Possui Rebaixamento de Veículos correto ? | Não | 0 |
| P_11 | O Passeio está no padrão da SMPU ? | Não | 0 |
| P_16 | Classificação geral da calçada pelo pesquisador. | Regular | 5 |
