# Lote 1 - Rota: Noroeste

| Diagnóstico da Calçada | Qualidade do Serviço | |
| Endereço: Av. Brigadeiro Eduardo Gomes, 802 | 67 | C |
| Num. Lote CTM: 130105600280 | | |

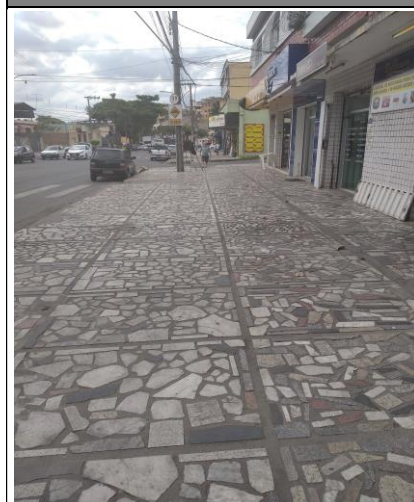
Foto Geral

| ID | Itens Avaliados | Respostas | Nota |
|---|---|---|---|
| P_5 | Condições Gerais do Piso e meio-fio da calçada ? | Ótimo(a) | 10 |
| P_16 | Classificação geral da calçada pelo pesquisador. | Ótimo(a) | 10 |

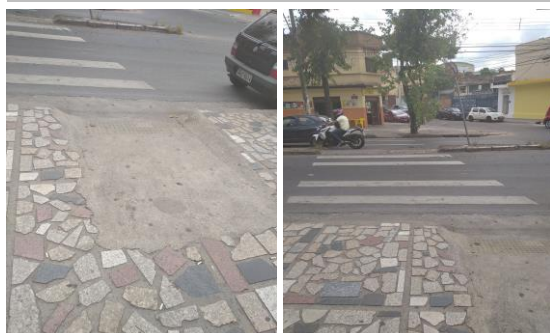
Fotos Complementares - Detalhes do Passeio

| ID | Itens Avaliados | Respostas | Nota |
|---|---|---|---|
| P_7_1_2 | Se for do Tipo 1, O rebaixo tem abas conforme a norma ? | Não | -1 |
| P_7_3 | O rebaixo possui piso tátil ? | Tem só piso de alerta | -1 |
| P_7_3_1 | O piso tátil de alerta e direcional do rebaixo está conforme a norma ? | Não | -1 |
