# Lote 1 - Rota: Padre Pedro Pinto

| Diagnóstico da Calçada | Qualidade do Serviço | |
| Endereço: Rua Padre Pedro Pinto, 322 | 55 | C |
| Num. Lote CTM: 190418000040 | | |

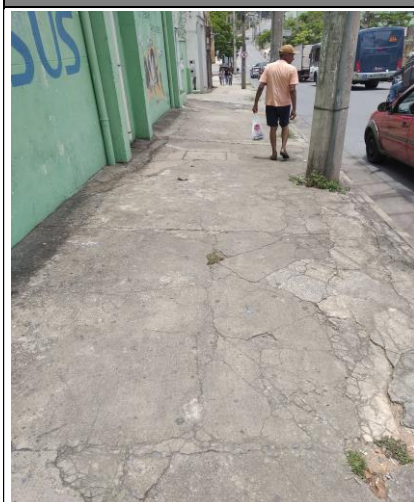
Foto Geral

| ID | Itens Avaliados | Respostas | Nota |
|---|---|---|---|
| P_4 | Existência de Buracos ? | Poucos | 5 |
| P_5 | Condições Gerais do Piso e meio-fio da calçada ? | Regular | 5 |
| P_6 | Presença de desníveis ? | Severo | 0 |
| P_16 | Classificação geral da calçada pelo pesquisador. | Regular | 5 |
