# Lote 5 - Rota: Afonso Pena

| Diagnóstico da Calçada | Qualidade do Serviço | |
| Endereço: Rua Rio Grande do Norte, 1470 | 46 | D |
| Num. Lote CTM: 10029000460 | | |

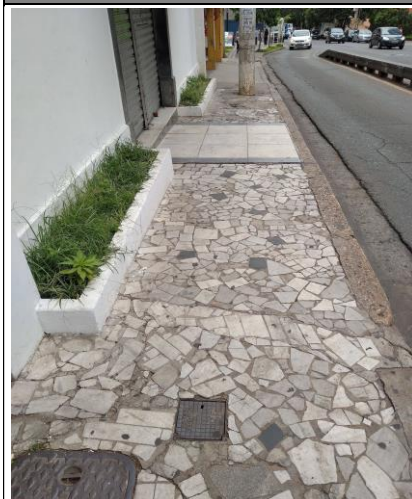
## Foto Geral

| ID | Itens Avaliados | Respostas | Nota |
|---|---|---|---|
| P_2 | Qual a largura livre do Passeio ? | Abaixo 0.80 m | 10 |
| P_4 | Existência de Buracos ? | Poucos | 5 |
| P_5 | Condições Gerais do Piso e meio-fio da calçada ? | Regular | 0 |
| P_11 | O Passeio está no padrão da SMPU ? | Não | 0 |
| P_16 | Classificação geral da calçada pelo pesquisador. | Regular | 0 |
