# Lote 1 - Rota: Padre Pedro Pinto

**FRATAR**  
ENGENHARIA CONSULTIVA

| Diagnóstico da Calçada | Qualidade do Serviço | |
| Endereço: Rua Padre Pedro Pinto, 2260 | 62 | C |

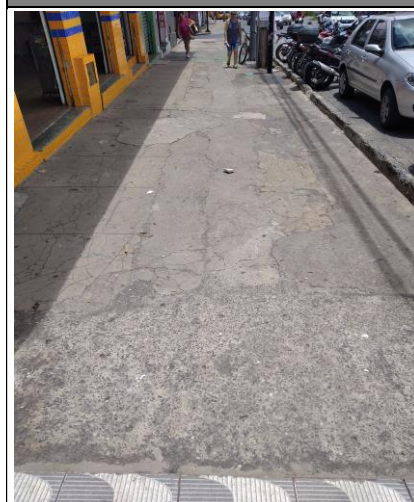
## Foto Geral

| ID | Itens Avaliados | Respostas | Nota |
|---|---|---|---|
| P_5 | Condições Gerais do Piso e meio-fio da calçada ? | Regular | 5 |
| P_6 | Presença de desníveis ? | Médio | 3 |
| P_16 | Classificação geral da calçada pelo pesquisador. | Regular | 5 |
