# Lote 1 - Rota: Carlos Luz

**FRATAR**  
ENGENHARIA CONSULTIVA

| Diagnóstico da Calçada | Qualidade do Serviço | |
| Endereço: Rua Conceição do Mato Dentro, 263 | 90 | B |

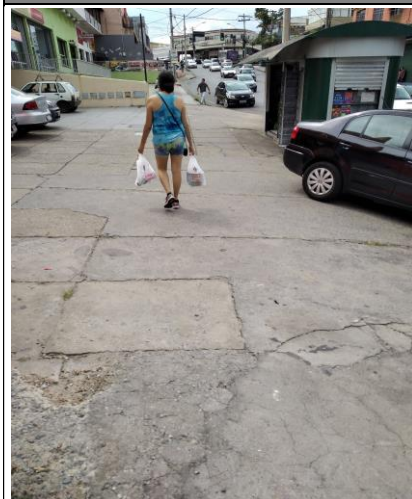
## Foto Geral

| ID | Itens Avaliados | Respostas | Nota |
|---|---|---|---|
| P_5 | Condições Gerais do Piso e meio-fio da calçada ? | Ótimo(a) | 10 |
| P_11 | O Passeio está no padrão da SMPU ? | Não | 0 |
| P_13 | Existe algum dispositivo de Drenagem sobre a calçada ? | Não | 0 |
| P_16 | Classificação geral da calçada pelo pesquisador. | Ótimo(a) | 10 |
