# Lote 4 - Rota: Contorno

| Diagnóstico da Calçada | Qualidade do Serviço | |
| Endereço: Av.Contorno, 3602 | 75 | B |

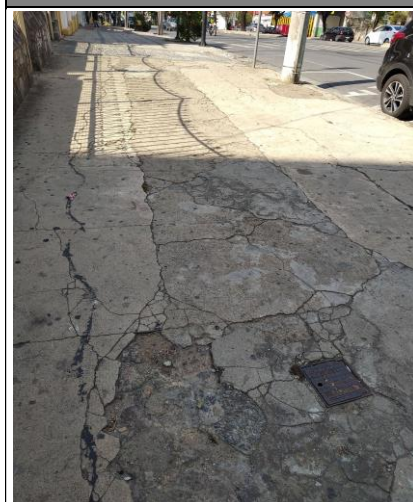
## Foto Geral

| ID | Itens Avaliados | Respostas | Nota |
|---|---|---|---|
| P_4 | Existência de Buracos ? | Poucos | 5 |
| P_5 | Condições Gerais do Piso e meio-fio da calçada ? | Regular | 5 |
| P_16 | Classificação geral da calçada pelo pesquisador. | Regular | 5 |
