# Lote 1 - Rota: Noroeste

| Diagnóstico da Calçada | Qualidade do Serviço | |
| Endereço: Av. Abílio Machado, 850 | 62 | C |
| Data do Registro: 08/11/2019 11:01:22 | | |

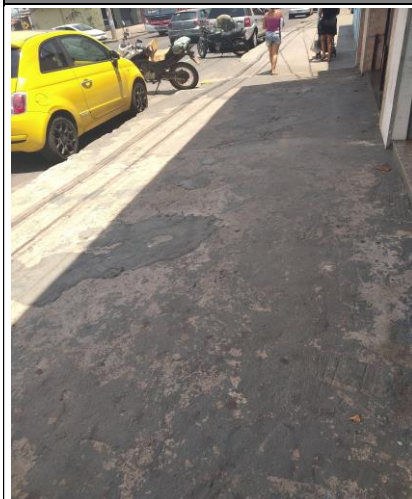
Foto Geral

| ID | Itens Avaliados | Respostas | Nota |
|---|---|---|---|
| P_4 | Existência de Buracos ? | Poucos | 5 |
| P_5 | Condições Gerais do Piso e meio-fio da calçada ? | Regular | 5 |
| P_6 | Presença de desníveis ? | Leve | 7 |
| P_16 | Classificação geral da calçada pelo pesquisador. | Regular | 5 |
