# Lote 1 - Rota: Padre Pedro Pinto

**FRATAR**  
ENGENHARIA CONSULTIVA

| Diagnóstico da Calçada | Qualidade do Serviço | |
| Endereço: Rua Padre Pedro Pinto, 2630 | 68 | C |

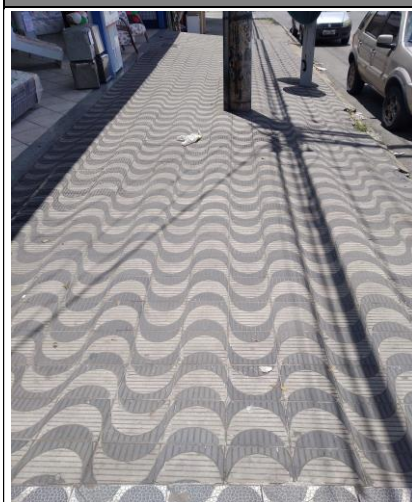
Foto Geral

| ID | Itens Avaliados | Respostas | Nota |
|---|---|---|---|
| P_6 | Presença de desníveis ? | Médio | 3 |
| P_9 | A calçada Possui Rebaixamento de Veículos correto ? | Não | 0 |
| P_11 | O Passeio está no padrão da SMPU ? | Não | 0 |
| P_13 | Existe algum dispositivo de Drenagem sobre a calçada ? | Não | 0 |
| P_16 | Classificação geral da calçada pelo pesquisador. | Regular | 5 |
