# Lote 1 - Rota: Noroeste

| Diagnóstico da Calçada | Qualidade do Serviço | |
| Endereço: Av. Ivaí, 183 | 65 | C |
| Data do Registro: 25/11/2019 15:14:35 | | |

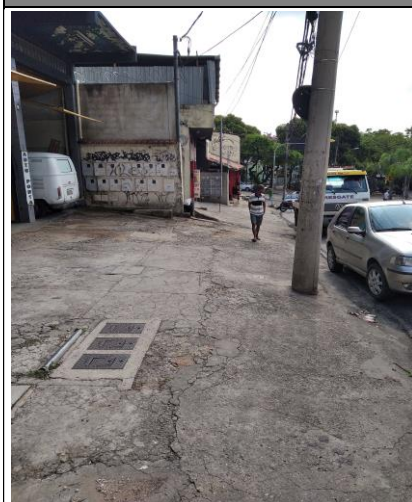
## Foto Geral

| ID | Itens Avaliados | Respostas | Nota |
|---|---|---|---|
| P_4 | Existência de Buracos ? | Poucos | 5 |
| P_5 | Condições Gerais do Piso e meio-fio da calçada ? | Regular | 5 |
| P_16 | Classificação geral da calçada pelo pesquisador. | Regular | 5 |
