# Lote 5 - Rota: Afonso Pena

**FRATAR**  
ENGENHARIA CONSULTIVA

| Diagnóstico da Calçada | Qualidade do Serviço | |
| Endereço: Av. Afonso Pena, 4321 | 86 | B |

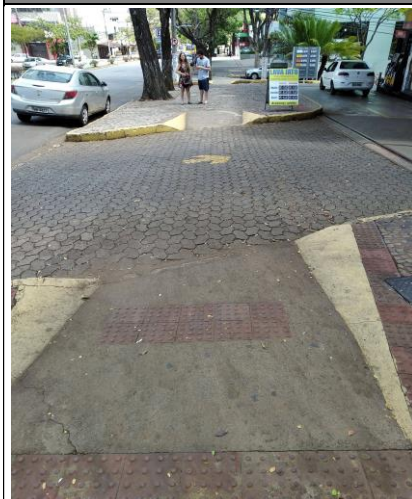
Foto Geral

| ID | Itens Avaliados | Respostas | Nota |
|---|---|---|---|
| P_16 | Classificação geral da calçada pelo pesquisador. | Ótimo(a) | 10 |
