# Lote 5 - Rota: Afonso Pena

| Diagnóstico da Calçada | Qualidade do Serviço | |
| Endereço: Rua Rio Grande do Norte, 836 | 70 | C |
| Num. Lote CTM: 10144000390 | | |

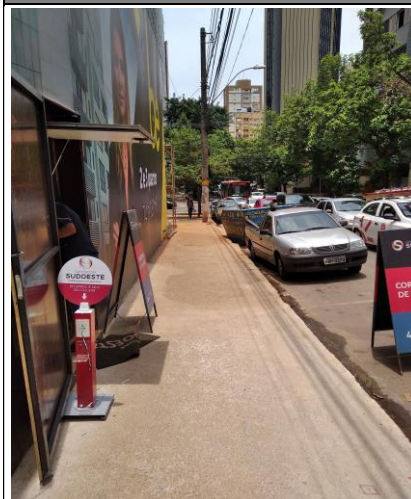
## Foto Geral

| ID | Itens Avaliados | Respostas | Nota |
|---|---|---|---|
| P_5 | Condições Gerais do Piso e meio-fio da calçada ? | Regular | 10 |
| P_16 | Classificação geral da calçada pelo pesquisador. | Regular | 10 |

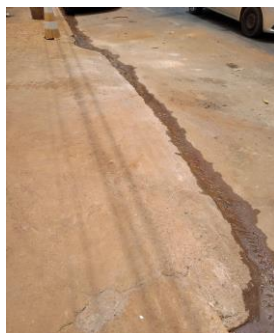
## Fotos Complementares - Detalhes do Passeio

| ID | Itens Avaliados | Respostas | Nota |
|---|---|---|---|
| P_13_2 | | edifício em obras | 0 |
