# Lote 1 - Rota: Noroeste

**FRATAR**  
ENGENHARIA CONSULTIVA

| Diagnóstico da Calçada | Qualidade do Serviço | |
| Endereço: Av. Brigadeiro Eduardo Gomes, 520 | 65 | C |

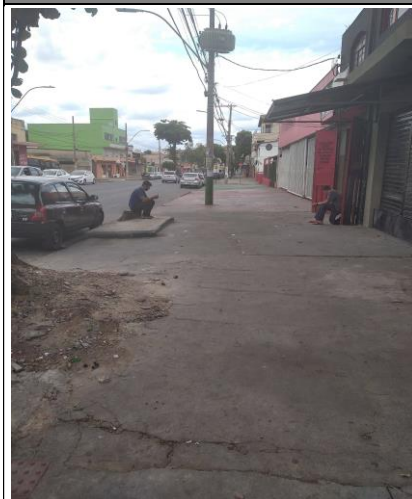
Foto Geral

| ID | Itens Avaliados | Respostas | Nota |
|---|---|---|---|
| P_4 | Existência de Buracos ? | Poucos | 5 |
| P_5 | Condições Gerais do Piso e meio-fio da calçada ? | Regular | 5 |
| P_9 | A calçada Possui Rebaixamento de Veículos correto ? | Não | 0 |
| P_11 | O Passeio está no padrão da SMPU ? | Não | 0 |
| P_16 | Classificação geral da calçada pelo pesquisador. | Regular | 5 |
