# Lote 4 - Rota: Contorno

**FRATAR**  
ENGENHARIA CONSULTIVA

| Diagnóstico da Calçada | Qualidade do Serviço | |
| Endereço: Av.Contorno, s/nº | 61 | C |

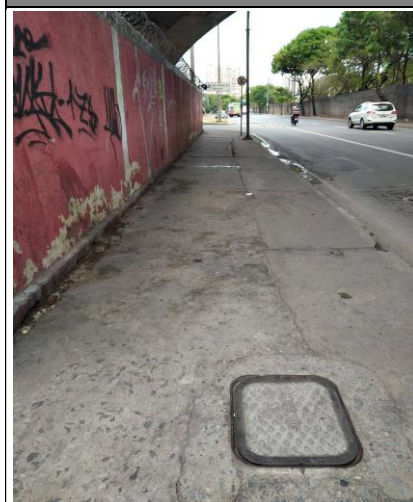
## Foto Geral

| ID | Itens Avaliados | Respostas | Nota |
|---|---|---|---|
| P_4 | Existência de Buracos ? | Poucos | 5 |
| P_5 | Condições Gerais do Piso e meio-fio da calçada ? | Regular | 5 |
| P_16 | Classificação geral da calçada pelo pesquisador. | Regular | 5 |
