Lote 1 - Rota: Noroeste

Diagnóstico da Calçada		Qualidade do Serviço	
Endereço: Av. Abílio Machado, s/nº			
Data do Registro: 08/11/2019 11:22:27		65	C
Num. Lote CTM: 130618900245			
ID	Itens Avaliados	Respostas	Nota
P_1	O Mobiliário urbano está dentro da faixa de serviço de 70 cm ?	Sim	-
P_2	Qual a largura livre do Passeio ?	Acima de 1.50 m	10
P_3	Tipo de revestimento da calçada ?	Concreto	10
P_4	Existência de Buracos ?	Poucos	5
P_5	Condições Gerais do Piso e meio-fio da calçada ?	Regular	5
P_6	Presença de desniveis ?	Nenhum	10
P_7	Tem rebaixamento de calçada para Pedestre ?	Não	10
P_8	Possui piso tátil ao longo da Calçada ?	Não	-
P_9	A calçada Possui Rebaixamento de Veículos correto ?	N.A	0
P_10	Existência de altura livre menor que 2,10 m ?	Não	-
P_11	O Passeio está no padrão da SMPU ?	Não	0
P_12	A testada possui prática de estacionamento sobre o passeio ?	Não	10
P_13	Existe algum dispositivo de Drenagem sobre a calçada ?	Não	0

FRATAR
ENGENHARIA CONSULTIVA

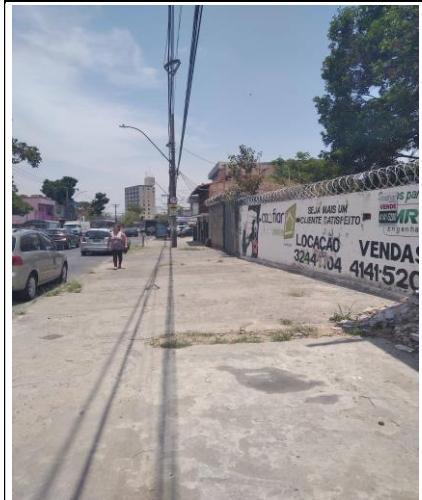
Foto Geral

P_14	Existe PED em frente a testada ?	Não	-
P_15	Existe FTP em frente a testada ?	Não	-
P_16	Classificação geral da calçada pelo pesquisador.	Regular	5
