# Lote 1 - Rota: Padre Pedro Pinto

**FRATAR**  
ENGENHARIA CONSULTIVA

| Diagnóstico da Calçada | Qualidade do Serviço | |
| Endereço: Rua Padre Pedro Pinto, 148 | 52 | C |

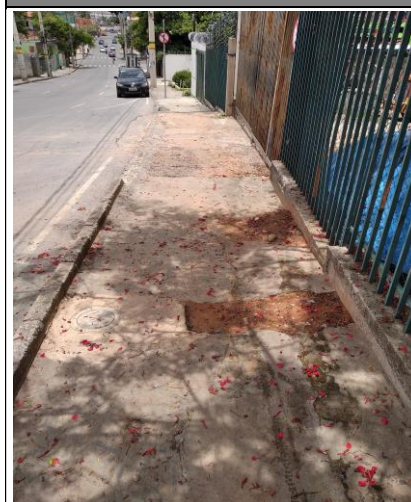
Foto Geral

| ID | Itens Avaliados | Respostas | Nota |
|---|---|---|---|
| P_4 | Existência de Buracos ? | Poucos | 5 |
| P_5 | Condições Gerais do Piso e meio-fio da calçada ? | Péssimo | 0 |
| P_6 | Presença de desníveis ? | Leve | 7 |
| P_9 | A calçada Possui Rebaixamento de Veículos correto ? | Não | 0 |
| P_11 | O Passeio está no padrão da SMPU ? | Não | 0 |
| P_16 | Classificação geral da calçada pelo pesquisador. | Ruim | 0 |
