# Lote 1 - Rota: Padre Pedro Pinto

| Diagnóstico da Calçada | Qualidade do Serviço | |
| Endereço: Rua Padre Pedro Pinto, 5920 | 60 | C |
| Data do Registro: 13/11/2019 12:35:15 | | |

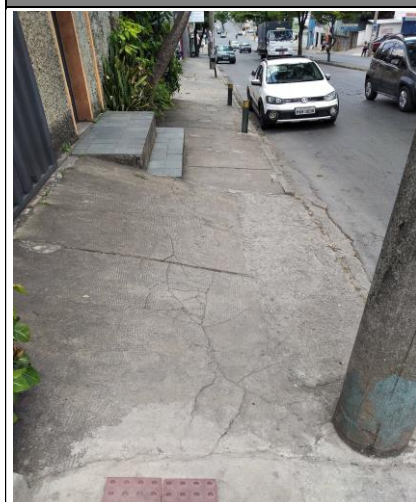
Foto Geral

| ID | Itens Avaliados | Respostas | Nota |
|---|---|---|---|
| P_5 | Condições Gerais do Piso e meio-fio da calçada ? | Regular | 5 |
| P_6 | Presença de desníveis ? | Severo | 0 |
| P_9 | A calçada Possui Rebaixamento de Veículos correto ? | Não | 0 |
| P_11 | O Passeio está no padrão da SMPU ? | Não | 0 |
