# Lote 5 - Rota: Afonso Pena

**FRATAR**  
ENGENHARIA CONSULTIVA

| Diagnóstico da Calçada | Qualidade do Serviço | |
| Endereço: Av. Afonso Pena, s/nº | 79 | B |

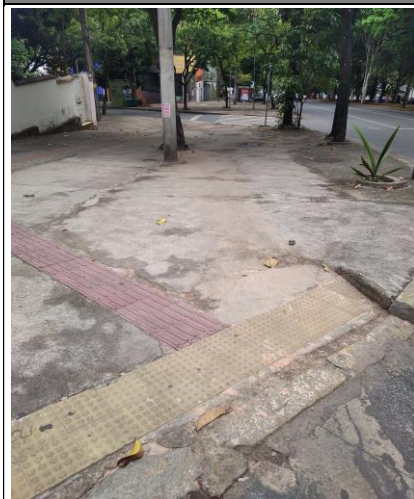
## Foto Geral

| ID | Itens Avaliados | Respostas | Nota |
|---|---|---|---|
| P_5 | Condições Gerais do Piso e meio-fio da calçada ? | Ótimo(a) | 5 |
| P_16 | Classificação geral da calçada pelo pesquisador. | Ótimo(a) | 5 |
