Lote 4 - Rota: Raja Gabáglia

FRATAR
ENGENHARIA CONSULTIVA

Diagnóstico da Calçada		Qualidade do Serviço	
Endereço: Av. Olegário Maciel, 1529			
Data do Registro: 05/11/2019 11:22:55		82	B
Num. Lote CTM: 10225400095

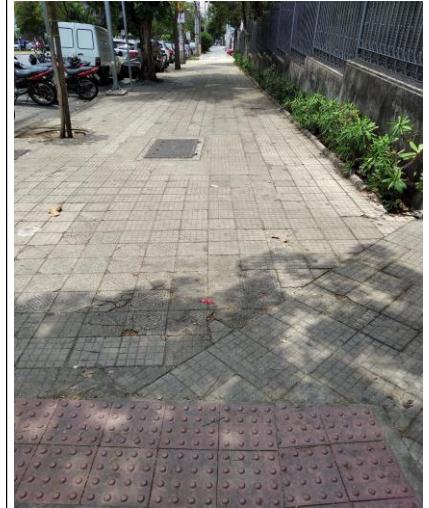
Foto Geral

ID	Itens Avaliados	Respostas	Nota
P_1	O Mobiliário urbano está dentro da faixa de serviço de 70 cm ?	Sim	-
P_2	Qual a largura livre do Passeio ?	Acima de 1.50 m	10
P_3	Tipo de revestimento da calçada ?	Concreto	10
P_4	Existencia de Buracos ?	Poucos	5
P_5	Condições Gerais do Piso e meio-fio da calçada ?	Ótimo(a)	10
P_6	Presença de desniveis ?	Nenhum	10
P_7	Tem rebaixamento de calçada para Pedestre ?	Sim	7
P_8	Possui piso tátil ao longo da calçada ?	Não	-
P_9	A calçada Possui Rebaixamento de Veículos correto ?	Sim	10
P_10	Existencia de altura livre menor que 2,10 m ?	Não	-
P_11	O Passeio está no padrão da SMPU ?	Não	0
P_12	A testada possui prática de estacionamento sobre o passeio ?	Não	10
P_13	Existe algum dispositivo de Drenagem sobre a calçada ?	Não	0
P_14	Existe PED em frente a testada ?	Não	-
P_15	Existe FTP em frente a testada ?	Não	-
P_16	Classificação geral da calçada pelo pesquisador.	Ótimo(a)	10
