# Lote 1 - Rota: Padre Pedro Pinto

| Diagnóstico da Calçada | Qualidade do Serviço | |
| Endereço: Rua Padre Pedro Pinto, 530 | <b>83</b> | <b>B</b> |

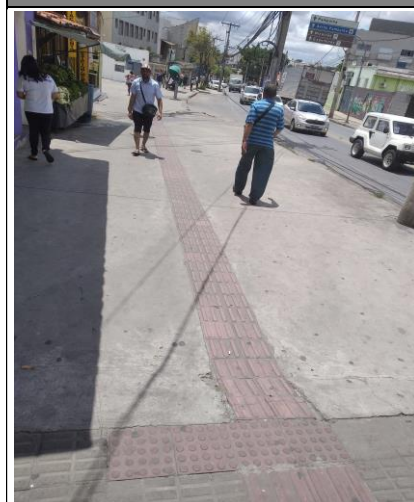
Foto Geral

| ID | Itens Avaliados | Respostas | Nota |
|---|---|---|---|
| P_6 | Presença de desníveis ? | Médio | 3 |
| P_11 | O Passeio está no padrão da SMPU ? | Não | 0 |
| P_13 | Existe algum dispositivo de Drenagem sobre a calçada ? | Não | 0 |
| P_16 | Classificação geral da calçada pelo pesquisador. | Ótimo(a) | 10 |
