# Lote 5 - Rota: Sul

| Diagnóstico da Calçada | Qualidade do Serviço | |
| Endereço: Av. Cristovão Colombo, 64 | 53 | C |

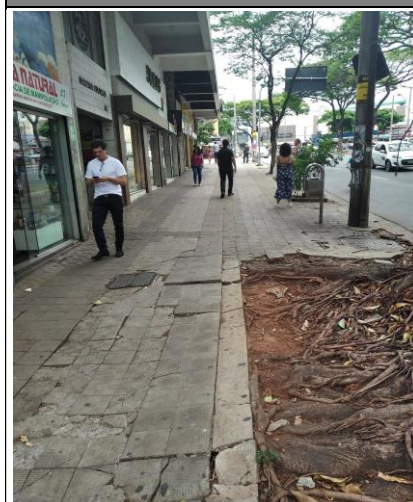
## Foto Geral

| ID | Itens Avaliados | Respostas | Nota |
|---|---|---|---|
| P_5 | Condições Gerais do Piso e meio-fio da calçada ? | Péssimo | 0 |
| P_16 | Classificação geral da calçada pelo pesquisador. | Ruim | 5 |

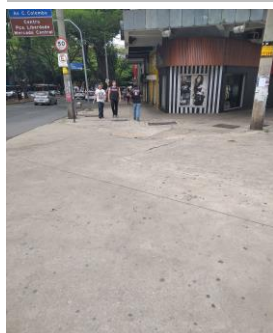
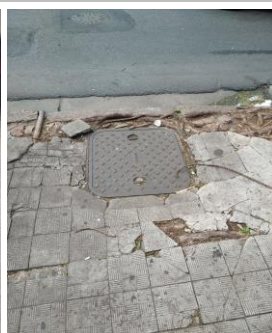
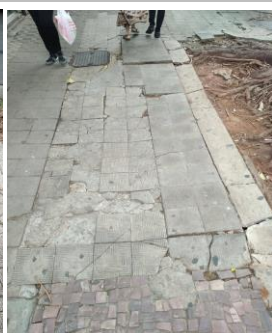
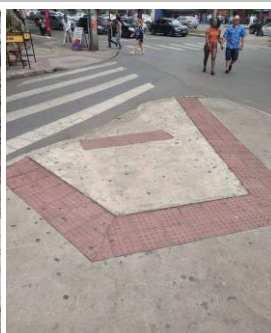
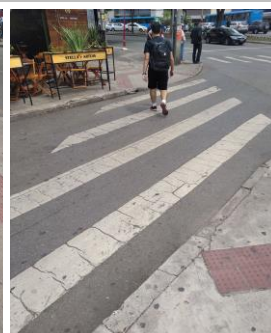
## Fotos Complementares - Detalhes do Passeio

| ID | Itens Avaliados | Respostas | Nota |
|---|---|---|---|
| P_4 | Existência de Buracos ? | Poucos | 5 |
