# Lote 1 - Rota: Noroeste

| Diagnóstico da Calçada | Qualidade do Serviço | |
| Endereço: Av. Brigadeiro Eduardo Gomes, 1408 | 80 | B |

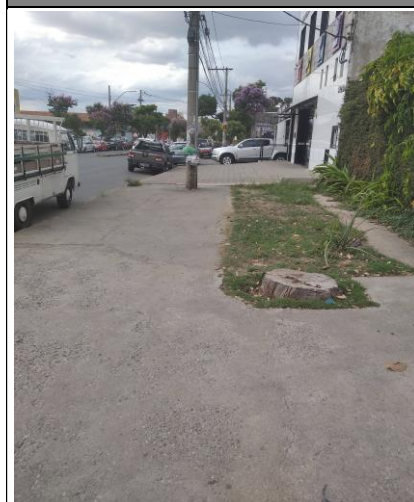
## Foto Geral

| ID | Itens Avaliados | Respostas | Nota |
|---|---|---|---|
| P_5 | Condições Gerais do Piso e meio-fio da calçada ? | Regular | 5 |
| P_11 | O Passeio está no padrão da SMPU ? | Não | 0 |
| P_16 | Classificação geral da calçada pelo pesquisador. | Regular | 5 |
