Lote 4 - Rota: Raja Gabáglia

Diagnóstico da Calçada		Qualidade do Serviço	
Endereço: Rua Curitiba, s/nº			
Data do Registro: 12/11/2019 09:32:44		76	B
#N/D

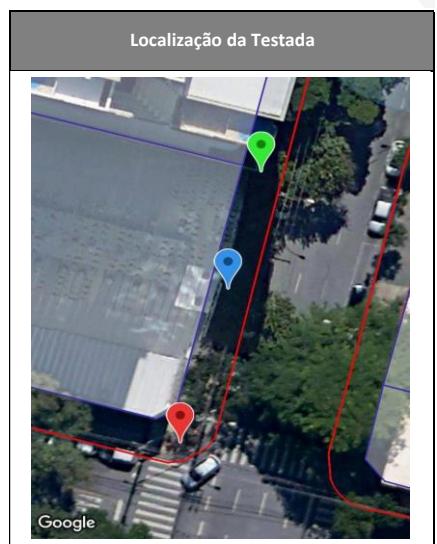
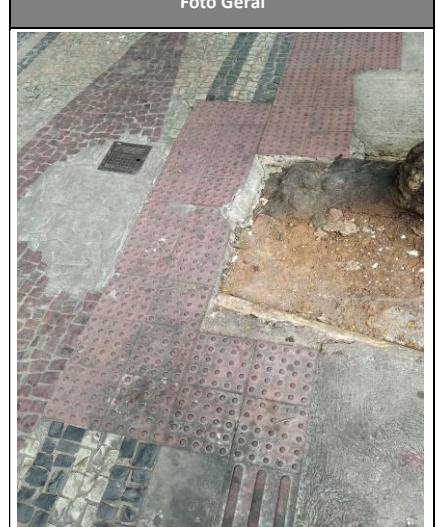
Fotos Complementares - Detalhes do Passeio

ID	Itens Avaliados	Respostas	Nota
P_1	O Mobiliário urbano está dentro da faixa de serviço de 70 cm ?	Sim	-
P_2	Qual a largura livre do Passeio ?	Acima de 1.50 m	10
P_3	Tipo de revestimento da caçada ?	Pedra Portuguesa	8
P_4	Existencia de Buracos ?	Nenhum	10
P_5	Condições Gerais do Piso e meio-fio da calçada ?	Ótimo(a)	10
P_6	Presença de desniveis ?	Nenhum	10
P_7	Tem rebaixamento de calçada para Pedestre ?	Sim	8
P_8	Possui piso tátil ao longo da Calçada ?	Sim	-
P_9	A calçada Possui Rebaixamento de Veículos correto ?	N.A	0
P_10	Existencia de altura livre menor que 2,10 m ?	Não	-
P_11	O Passeio está no padrao da SMPU ?	Não	0
P_12	A testada possui prática de estacionamento sobre o passeio ?	Não	10
P_13	Existe algum dispositivo de Drenagem sobre a calçada ?	Não	0
P_14	Existe PED em frente a testada ?	Não	-
P_15	Existe FTP em frente a testada ?	Sim	-
P_16	Classificação geral da calçada pelo pesquisador.	Ótimo(a)	10
