# Lote 5 - Rota: Sul

**FRATAR**  
ENGENHARIA CONSULTIVA

| Diagnóstico da Calçada | Qualidade do Serviço | |
| Endereço: Praça da Liberdade, 1130 | 50 | D |

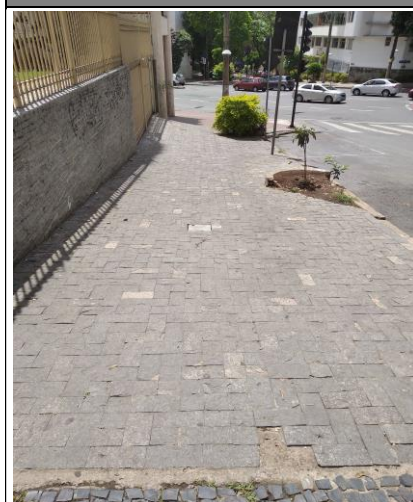
## Foto Geral

| ID | Itens Avaliados | Respostas | Nota |
|---|---|---|---|
| P_5 | Condições Gerais do Piso e meio-fio da calçada ? | Regular | 5 |
| P_6 | Presença de desníveis ? | Severo | 7 |
| P_16 | Classificação geral da calçada pelo pesquisador. | Regular | 5 |
