# Lote 3 - Rota: Antônio Carlos II

**FRATAR**  
ENGENHARIA CONSULTIVA

| Diagnóstico da Calçada | Qualidade do Serviço | |
| Endereço: Av. Portugal, 1060 | 51 | C |

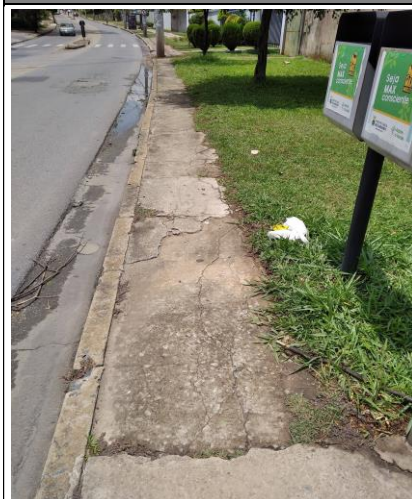
## Foto Geral

| ID | Itens Avaliados | Respostas | Nota |
|---|---|---|---|
| P_2 | Qual a largura livre do Passeio ? | Abaixo 0.80 m | 1 |
| P_4 | Existência de Buracos ? | Poucos | 5 |
| P_5 | Condições Gerais do Piso e meio-fio da calçada ? | Regular | 5 |
| P_9 | A calçada Possui Rebaixamento de Veículos correto ? | Não | 0 |
| P_11 | O Passeio está no padrão da SMPU ? | Não | 0 |
| P_16 | Classificação geral da calçada pelo pesquisador. | Ruim | 0 |
