# Lote 5 - Rota: Sul

**FRATAR**  
ENGENHARIA CONSULTIVA

| Diagnóstico da Calçada | Qualidade do Serviço | |
| Endereço: Av. Cristovão Colombo, 54 | 54 | C |

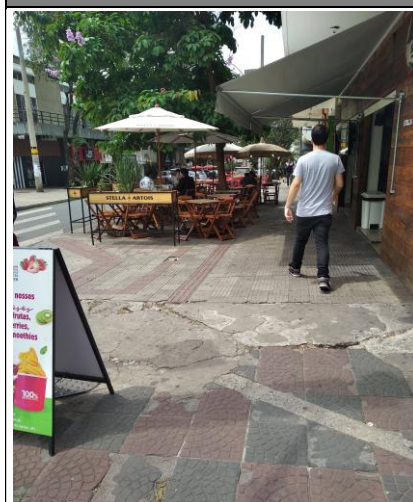
## Foto Geral

| ID | Itens Avaliados | Respostas | Nota |
|---|---|---|---|
| P_4 | Existência de Buracos ? | Poucos | 5 |
| P_5 | Condições Gerais do Piso e meio-fio da calçada ? | Péssimo | 0 |
| P_11 | O Passeio está no padrão da SMPU ? | Não | 0 |
| P_16 | Classificação geral da calçada pelo pesquisador. | Ruim | 0 |
