# Lote 3 - Rota: Leste 3

| Diagnóstico da Calçada | Qualidade do Serviço | |
| Endereço: Av. Andradas, 2287 | 53 | C |
| Data do Registro: 11/11/2019 10:03:24 | | |

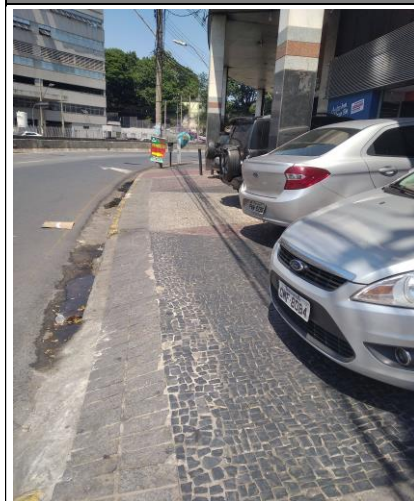
Foto Geral

| ID | Itens Avaliados | Respostas | Nota |
|---|---|---|---|
| P_16 | Classificação geral da calçada pelo pesquisador. | Regular | 5 |
