# Lote 1 - Rota: Padre Pedro Pinto

**FRATAR**  
ENGENHARIA CONSULTIVA

| Diagnóstico da Calçada | Qualidade do Serviço | |
| Endereço: Rua Padre Pedro Pinto, 397 | 62 | C |

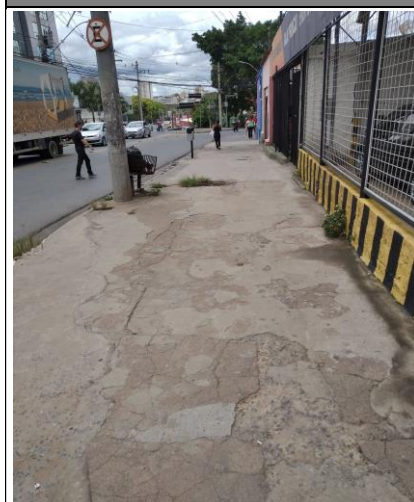
Foto Geral

| ID | Itens Avaliados | Respostas | Nota |
|---|---|---|---|
| P_4 | Existência de Buracos ? | Poucos | 5 |
| P_5 | Condições Gerais do Piso e meio-fio da calçada ? | Regular | 5 |
| P_9 | A calçada Possui Rebaixamento de Veículos correto ? | Não | 0 |
| P_11 | O Passeio está no padrão da SMPU ? | Não | 0 |
| P_16 | Classificação geral da calçada pelo pesquisador. | Regular | 5 |

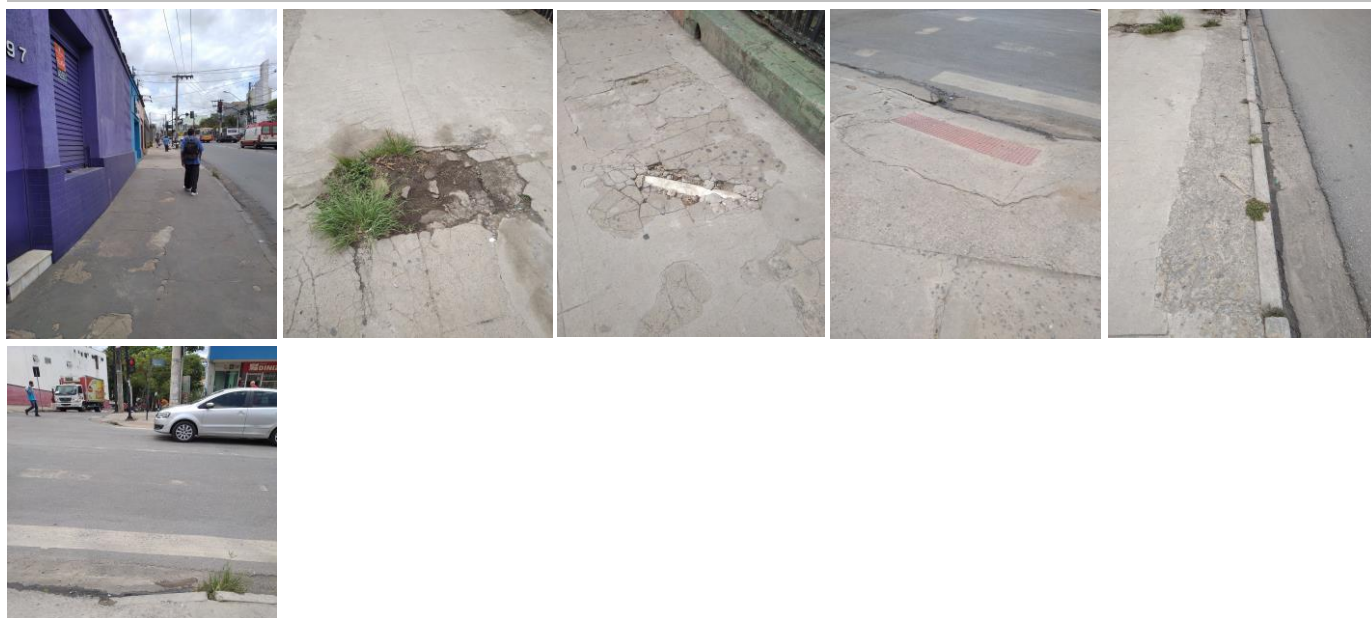
Fotos Complementares - Detalhes do Passeio

| ID | Itens Avaliados | Respostas | Nota |
|---|---|---|---|
| P_7_1_2 | Se for do Tipo 1, O rebaixo tem abas conforme a norma ? | Não | -1 |
| P_7_3 | O rebaixo possui piso tátil ? | Tem só piso de alerta | -1 |
| P_7_3_1 | O piso tátil de alerta e direcional do rebaixo está conforme a norma ? | Não | -1 |
