# Lote 4 - Rota: Contorno

**FRATAR**  
ENGENHARIA CONSULTIVA

| Diagnóstico da Calçada | Qualidade do Serviço | |
| Endereço: Av.Contorno, 16 | 76 | B |

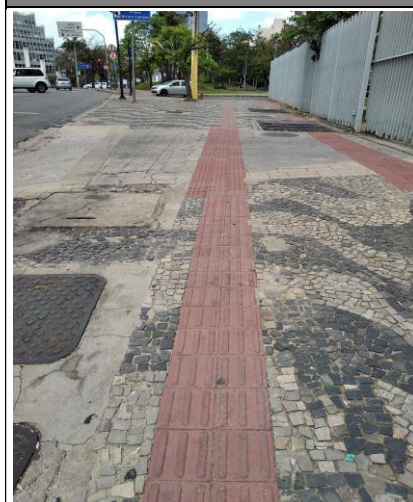
## Foto Geral

| ID | Itens Avaliados | Respostas | Nota |
|---|---|---|---|
| P_4 | Existência de Buracos ? | Poucos | 5 |
| P_16 | Classificação geral da calçada pelo pesquisador. | Regular | 5 |
