# Lote 5 - Rota: Afonso Pena

**FRATAR**  
ENGENHARIA CONSULTIVA

| Diagnóstico da Calçada | Qualidade do Serviço | |
| Endereço: Av. Afonso Pena, 332 | 78 | B |

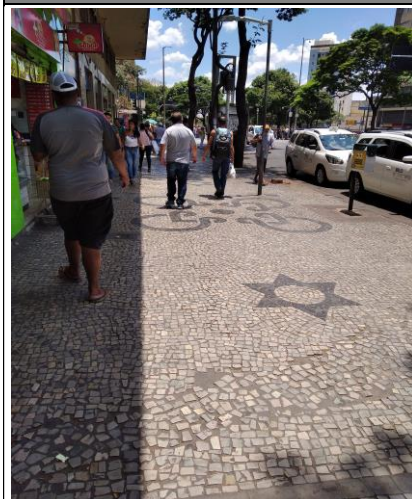
Foto Geral

| ID | Itens Avaliados | Respostas | Nota |
|---|---|---|---|
| P_5 | Condições Gerais do Piso e meio-fio da calçada ? | Ótimo(a) | 10 |
| P_16 | Classificação geral da calçada pelo pesquisador. | Ótimo(a) | 10 |
