# Lote 4 - Rota: Raja Gabágia

**FRATAR**  
ENGENHARIA CONSULTIVA

| Diagnóstico da Calçada | Qualidade do Serviço | |
| Endereço: Rua Curitiba, 1842 | 78 | B |

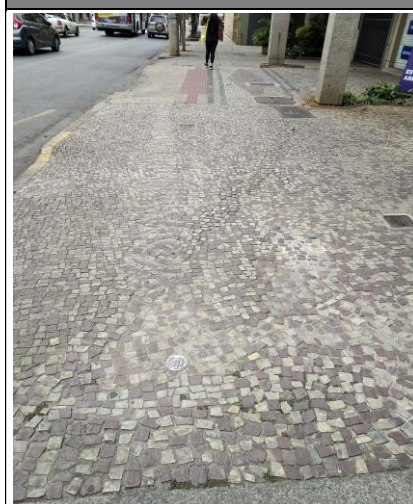
## Foto Geral

| ID | Itens Avaliados | Respostas | Nota |
|---|---|---|---|
| P_3 | Tipo de revestimento da calçada ? | Pedra Portuguesa | 8 |
| P_5 | Condições Gerais do Piso e meio-fio da calçada ? | Ótimo(a) | 10 |
| P_9 | A calçada Possui Rebaixamento de Veículos correto ? | Não | 0 |
| P_11 | O Passeio está no padrão da SMPU ? | Não | 0 |
| P_13 | Existe algum dispositivo de Drenagem sobre a calçada ? | Não | 0 |
| P_16 | Classificação geral da calçada pelo pesquisador. | Ótimo(a) | 10 |
