Lote 5 - Rota: Afonso Pena

Diagnóstico da Calçada		Qualidade do Serviço	
Endereço: Av. Afonso Pena, s/nº		80	B
Data do Registro: 02/11/2019 09:53:22			
Num. Lote CTM: 80111900140

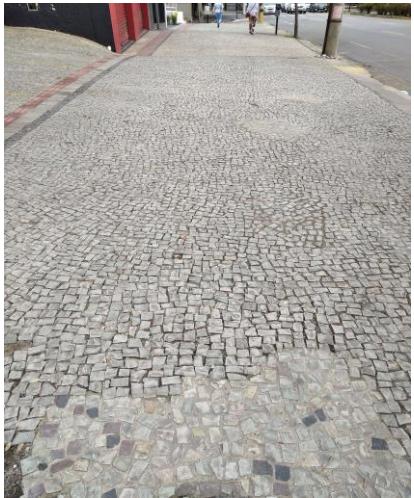
Foto Geral

ID	Itens Avaliados	Respostas	Nota
P_1	O Mobiliário urbano está dentro da faixa de serviço de 70 cm ?	Sim	-
P_2	Qual a largura livre do Passeio ?	Acima de 1.50 m	10
P_3	Tipo de revestimento da caçada ?	Pedra Portuguesa	8
P_4	Existencia de Buracos ?	Poucos	5
P_5	Condições Gerais do Piso e meio-fio da calçada ?	Ótimo(a)	10
P_6	Presença de desniveis ?	Leve	10
P_7	Tem rebaixamento de calçada para Pedestre ?	Não	7
P_8	Possui piso tátil ao longo da Calçada ?	Sim	-
P_9	A calçada Possui Rebaixamento de Veículos correto ?	Sim	10
P_10	Existencia de altura livre menor que 2,10 m ?	Não	-
P_11	O Passeio está no padrao da SMPU ?	Não	0
P_12	A testada possui prática de estacionamento sobre o passeio ?	Não	10
P_13	Existe algum dispositivo de Drenagem sobre a calçada ?	Não	0
P_14	Existe PED em frente a testada ?	Não	-
P_15	Existe FTP em frente a testada ?	Não	-
P_16	Classificação geral da calçada pelo pesquisador.	Ótimo(a)	10
