# Lote 4 - Rota: Contorno

**FRATAR**  
ENGENHARIA CONSULTIVA

| Diagnóstico da Calçada | Qualidade do Serviço | |
|---|---|---|
| Endereço: Av.Contorno, 5727 | 80 | B |
| Data do Registro: 05/11/2019 12:03:12 | | |

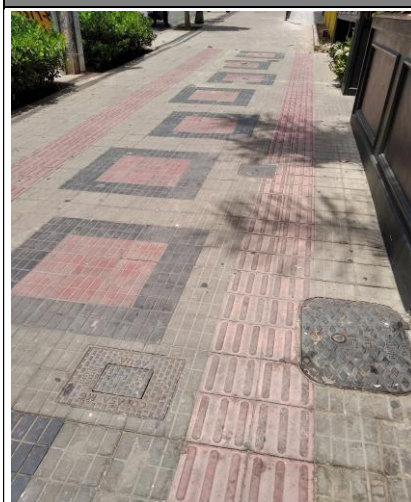
## Foto Geral

| ID | Itens Avaliados | Respostas | Nota |
|---|---|---|---|
| P_5 | Condições Gerais do Piso e meio-fio da calçada ? | Ótimo(a) | 10 |
| P_16 | Classificação geral da calçada pelo pesquisador. | Ótimo(a) | 10 |
