Diagnóstico da Calçada	Qualidade do Serviço	
Endereço: Av. Afonso Pena, 1500 Data do Registro: 02/11/2019 12:51:39 Num. Lote CTM: 10324400455	<b>73</b>	<b>B</b>

# Lote 5 - Rota: Afonso Pena

**FRATAR**  
ENGENHARIA CONSULTIVA

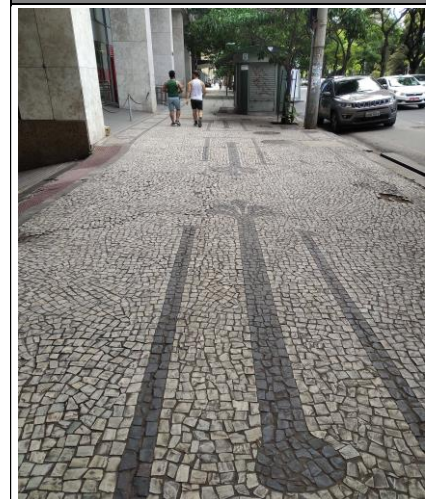
Foto Geral

ID	Itens Avaliados	Respostas	Nota
P_1	O Mobiliário urbano está dentro da faixa de serviço de 70 cm ?	Sim	-
P_2	Qual a largura livre do Passeio ?	Acima de 1.50 m	10
P_3	Tipo de revestimento da calçada ?	Pedra Portuguesa	8
P_4	Existência de Buracos ?	Poucos	5
P_5	Condições Gerais do Piso e meio-fio da calçada ?	Ótimo(a)	10
P_6	Presença de desníveis ?	Nenhum	10
P_7	Tem rebaixamento de calçada para Pedestre ?	Não	10
P_8	Possui piso tátil ao longo da Calçada ?	Não	-
P_9	A calçada Possui Rebaixamento de Veículos correto ?	Não	0
P_10	Existência de altura livre menor que 2,10 m ?	Não	-
P_11	O Passeio está no padrão da SMPU ?	Não	0
P_12	A testada possui prática de estacionamento sobre o passeio ?	Não	10
P_13	Existe algum dispositivo de Drenagem sobre a calçada ?	Não	0
P_14	Existe PED em frente a testada ?	Não	-
P_15	Existe FTP em frente a testada ?	Não	-
P_16	Classificação geral da calçada pelo pesquisador.	Ótimo(a)	10
