# Lote 1 - Rota: Noroeste

| Diagnóstico da Calçada | Qualidade do Serviço | |
| Endereço: Av. Brigadeiro Eduardo Gomes, 1591 | 48 | D |
| Num. Lote CTM: 130159100240 | | |

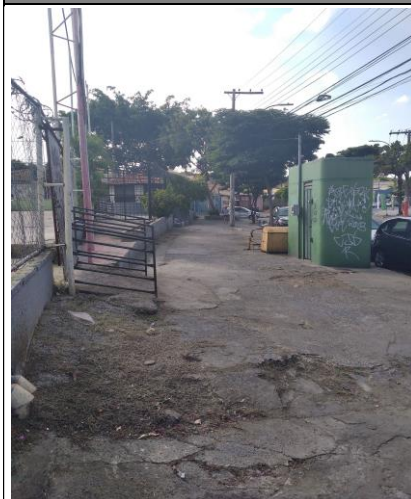
## Foto Geral

| ID | Itens Avaliados | Respostas | Nota |
|---|---|---|---|
| P_5 | Condições Gerais do Piso e meio-fio da calçada ? | Péssimo | 0 |
| P_6 | Presença de desníveis ? | Médio | 3 |
| P_16 | Classificação geral da calçada pelo pesquisador. | Ruim | 0 |

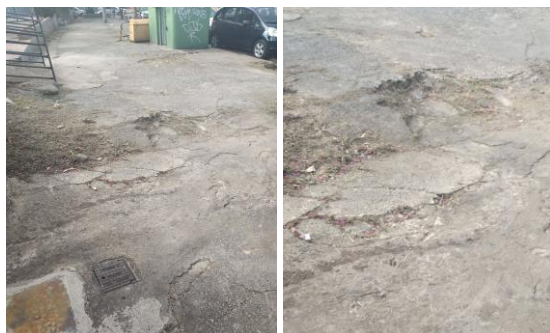
## Fotos Complementares - Detalhes do Passeio

| ID | Itens Avaliados | Respostas | Nota |
|---|---|---|---|
| P_4 | Existência de Buracos ? | Poucos | 5 |
