# Lote 4 - Rota: Contorno

Diagnóstico da Calçada	Qualidade do Serviço	
Endereço: Av.Contorno, 2416 Data do Registro: 04/11/2019 14:22:21 Num. Lote CTM: 10518000530	55	C

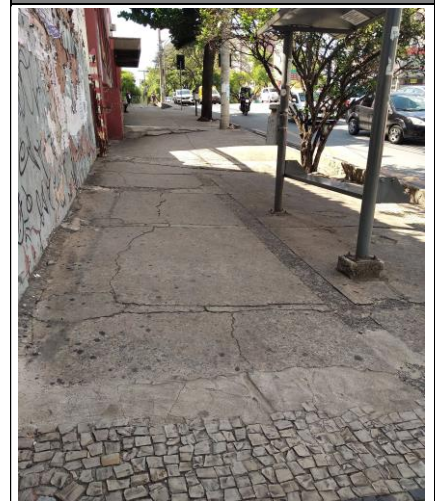
## Foto Geral

ID	Itens Avaliados	Respostas	Nota
P_1	O Mobiliário urbano está dentro da faixa de serviço de 70 cm ?	Sim	-
P_2	Qual a largura livre do Passeio ?	Acima de 1.50 m	10
P_3	Tipo de revestimento da calçada ?	Concreto	10
P_4	Existência de Buracos ?	Poucos	5
P_5	Condições Gerais do Piso e meio-fio da calçada ?	Regular	5
P_6	Presença de desníveis ?	Severo	0
P_7	Tem rebaixamento de calçada para Pedestre ?	Não	10
P_8	Possui piso tátil ao longo da Calçada ?	Não	-
P_9	A calçada Possui Rebaixamento de Veículos correto ?	N.A	0
P_10	Existência de altura livre menor que 2,10 m ?	Não	-
P_11	O Passeio está no padrão da SMPU ?	Não	0
P_12	A testada possui prática de estacionamento sobre o passeio ?	Não	10
P_13	Existe algum dispositivo de Drenagem sobre a calçada ?	Não	0
P_14	Existe PED em frente a testada ?	Sim	-
P_15	Existe FTP em frente a testada ?	Não	-
P_16	Classificação geral da calçada pelo pesquisador.	Regular	5
