Lote 4 - Rota: Raja Gabágia

FRATAR
ENGENHARIA CONSULTIVA

Diagnóstico da Calçada	Qualidade do Serviço	
Endereço: Av. Raja Gabaglia, 350 Data do Registro: 06/11/2019 15:57:10 Num. Lote CTM: 90094400730	58	C

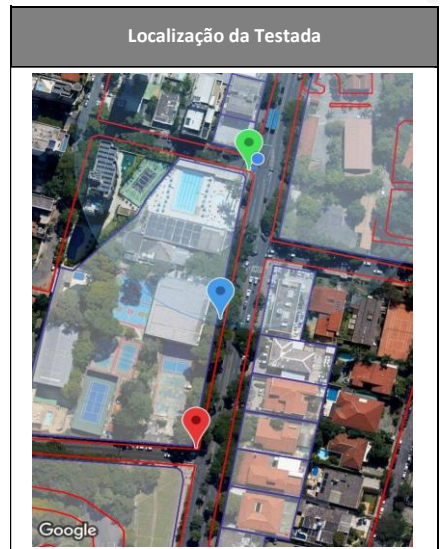
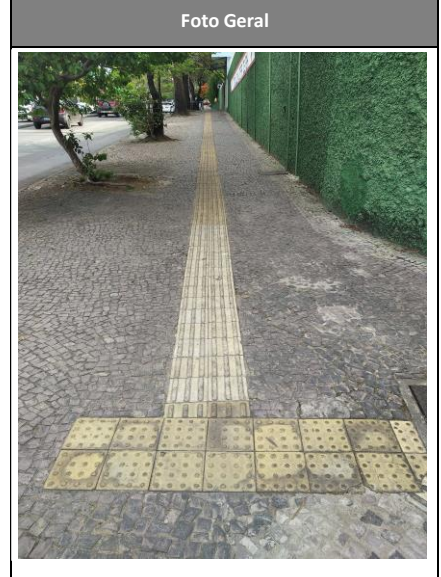
ID	Itens Avaliados	Respostas	Nota
P_1	O Mobiliário urbano está dentro da faixa de serviço de 70 cm ?	Sim	-
P_2	Qual a largura livre do Passeio ?	Acima de 1.50 m	10
P_3	Tipo de revestimento da calçada ?	Pedra Portuguesa	8
P_4	Existência de Buracos ?	Poucos	5
P_5	Condições Gerais do Piso e meio-fio da calçada ?	Regular	5
P_6	Presença de desníveis ?	Nenhum	10
P_7	Tem rebaixamento de calçada para Pedestre ?	Sim	8
P_8	Possui piso tátil ao longo da Calçada ?	Sim	-
P_9	A calçada Possui Rebaixamento de Veículos correto ?	N.A	0
P_10	Existência de altura livre menor que 2,10 m ?	Não	-
P_11	O Passeio está no padrão da SMPU ?	Sim	5
P_12	A testada possui prática de estacionamento sobre o passeio ?	Não	10
P_13	Existe algum dispositivo de Drenagem sobre a calçada ?	Sim	0
P_14	Existe PED em frente a testada ?	Sim	-
P_15	Existe FTP em frente a testada ?	Não	-
P_16	Classificação geral da calçada pelo pesquisador.	Regular	5

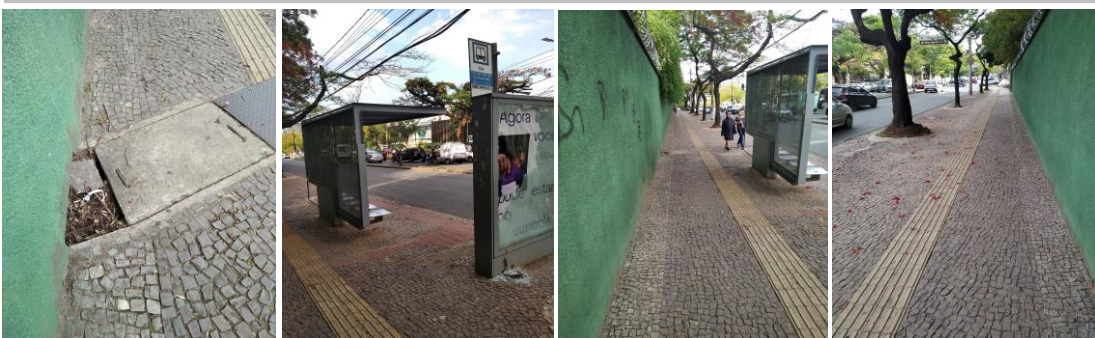
Fotos Complementares - Detalhes do Passeio

ID	Itens Avaliados	Respostas	Nota
P_7_1	O Mobiliário urbano está dentro da faixa de serviço de 70 cm ?	Rebaixo Tipo 1 (trapézio)	0
P_7_1_1	Qual a largura livre do Passeio ?	Sim	0
P_7_1_2	Tipo de revestimento da caçada ?	0	0
P_7_2	Existência de Buracos ?	Não	-1
P_7_3	Condições Gerais do Piso e meio-fio da calçada ?	Sim	0
P_7_3_1	Presença de desníveis ?	Tem só piso de alerta	-1
P_8_1	Tem rebaixamento de calçada para Pedestre ?	Sim	0
P_8_2	Possui piso tátil ao longo da Calçada ?	Sim	0
P_8_2_1	A calçada Possui Rebaixamento de Veículos correto ?	Não	0
P_8_2_2	Existência de altura livre menor que 2,10 m ?	0	0
P_8_2_3	O Passeio está no padrão da SMPU ?	Não	0
P_8_3	A testada possui prática de estacionamento sobre o passeio ?	0	0
P_8_4	Existe algum dispositivo de Drenagem sobre a calçada ?	0	0
P_8_5	Existe PED em frente a testada ?	0	0
P_8_6	Existe FTP em frente a testada ?	0	0
P_13_1	Classificação geral da calçada pelo pesquisador.	Regular	5
