# Lote 3 - Rota: Antônio Carlos II

**FRATAR**  
ENGENHARIA CONSULTIVA

| Diagnóstico da Calçada | Qualidade do Serviço | |
|---|---|---|
| Endereço: Av. Portugal, 1678 | 76 | B |

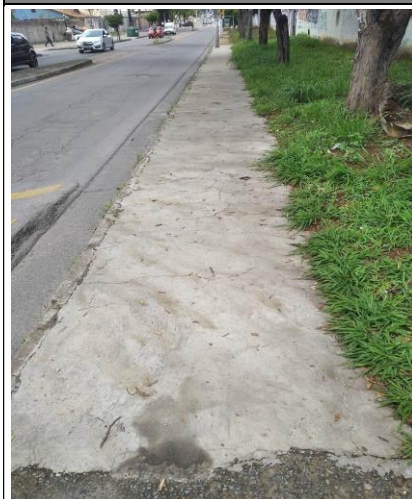
## Foto Geral

| ID | Itens Avaliados | Respostas | Nota |
|---|---|---|---|
| P_4 | Existência de Buracos ? | Poucos | 5 |
| P_16 | Classificação geral da calçada pelo pesquisador. | Regular | 5 |
