# Lote 4 - Rota: Raja Gabágia

**FRATAR**  
ENGENHARIA CONSULTIVA

| Diagnóstico da Calçada | Qualidade do Serviço | |
| Endereço: Av. Álvares Cabral, 990 | 85 | B |

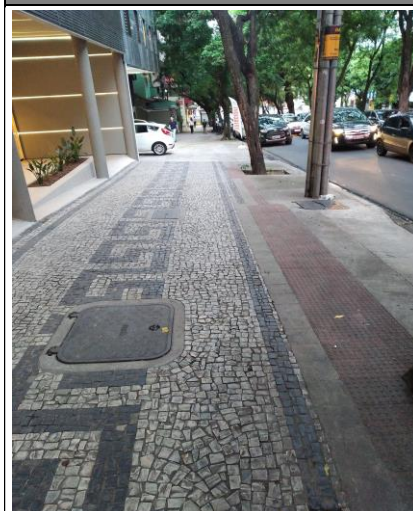
## Foto Geral

| ID | Itens Avaliados | Respostas | Nota |
|---|---|---|---|
| P_3 | Tipo de revestimento da calçada ? | Pedra Portuguesa | 8 |
| P_5 | Condições Gerais do Piso e meio-fio da calçada ? | Ótimo(a) | 10 |
| P_6 | Presença de desníveis ? | Leve | 7 |
| P_16 | Classificação geral da calçada pelo pesquisador. | Ótimo(a) | 10 |
