# Lote 3 - Rota: Antônio Carlos II

| Diagnóstico da Calçada | Qualidade do Serviço | |
| Endereço: Av. Portugal, 880 | <b>80</b> | <b>B</b> |
| Data do Registro: 16/11/2019 10:46:21 | | |

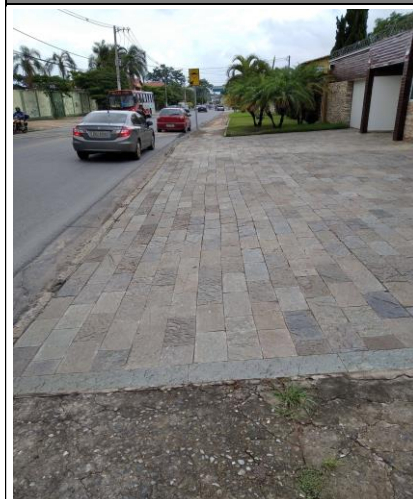
## Foto Geral

| ID | Itens Avaliados | Respostas | Nota |
|---|---|---|---|
| P_3 | Tipo de revestimento da calçada ? | Outro | 0 |
| P_5 | Condições Gerais do Piso e meio-fio da calçada ? | Ótimo(a) | 10 |
| P_11 | O Passeio está no padrão da SMPU ? | Não | 0 |
| P_13 | Existe algum dispositivo de Drenagem sobre a calçada ? | Não | 0 |
| P_16 | Classificação geral da calçada pelo pesquisador. | Ótimo(a) | 10 |
