# Lote 5 - Rota: Sul

| Diagnóstico da Calçada | Qualidade do Serviço | |
| Endereço: Av. Nossa Sra. Do Carmo, s/nº | 66 | C |
| Num. Lote CTM: 80189700210 | | |

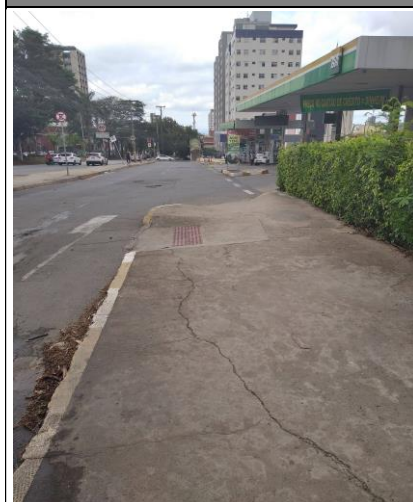
## Foto Geral

| ID | Itens Avaliados | Respostas | Nota |
|---|---|---|---|
| P_5 | Condições Gerais do Piso e meio-fio da calçada ? | Regular | 10 |
| P_7 | Tem rebaixamento de calçada para Pedestre ? | Não, mas deveria ter. | 0 |
| P_11 | O Passeio está no padrão da SMPU ? | Não | 0 |
| P_16 | Classificação geral da calçada pelo pesquisador. | Regular | 5 |
