# Lote 1 - Rota: Padre Pedro Pinto

**FRATAR**  
ENGENHARIA CONSULTIVA

| Diagnóstico da Calçada | Qualidade do Serviço | |
| Endereço: Rua Padre Pedro Pinto, 2055 | 64 | C |

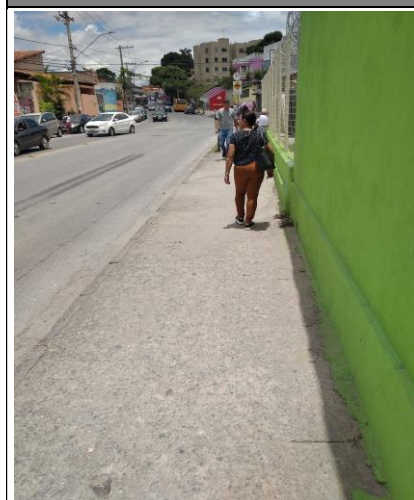
Foto Geral

| ID | Itens Avaliados | Respostas | Nota |
|---|---|---|---|
| P_4 | Existência de Buracos ? | Poucos | 5 |
| P_5 | Condições Gerais do Piso e meio-fio da calçada ? | Regular | 5 |
| P_16 | Classificação geral da calçada pelo pesquisador. | Regular | 5 |
