# Lote 4 - Rota: Raja Gabáglia

| Diagnóstico da Calçada | Qualidade do Serviço | |
| Endereço: Av. Raja Gabáglia, 1776 | 75 | B |
| Data do Registro: 07/11/2019 11:29:45 | | |

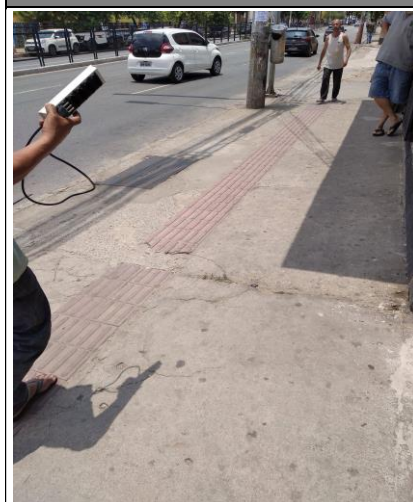
Foto Geral

| ID | Itens Avaliados | Respostas | Nota |
|---|---|---|---|
| P_4 | Existência de Buracos ? | Poucos | 5 |
| P_16 | Classificação geral da calçada pelo pesquisador. | Regular | 5 |
