# Lote 5 - Rota: Afonso Pena

**FRATAR**  
ENGENHARIA CONSULTIVA

| Diagnóstico da Calçada | Qualidade do Serviço | |
| Endereço: Av. Afonso Pena, 2436 | 75 | B |

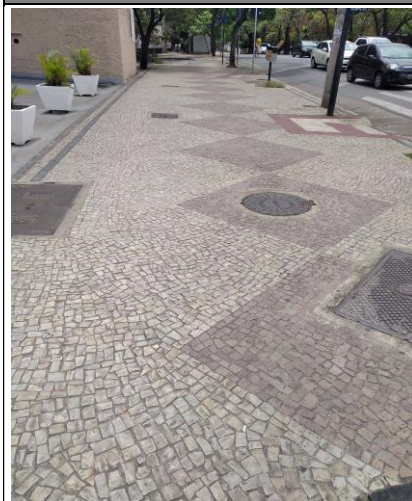
Foto Geral

| ID | Itens Avaliados | Respostas | Nota |
|---|---|---|---|
| P_5 | Condições Gerais do Piso e meio-fio da calçada ? | Ótimo(a) | 10 |
| P_11 | O Passeio está no padrão da SMPU ? | Não | 0 |
| P_16 | Classificação geral da calçada pelo pesquisador. | Ótimo(a) | 10 |
