# Lote 1 - Rota: Padre Pedro Pinto

| Diagnóstico da Calçada | Qualidade do Serviço | |
| Endereço: Rua Padre Pedro Pinto, s/nº | 19 | F |
| Data do Registro: 13/11/2019 13:11:58 | | |

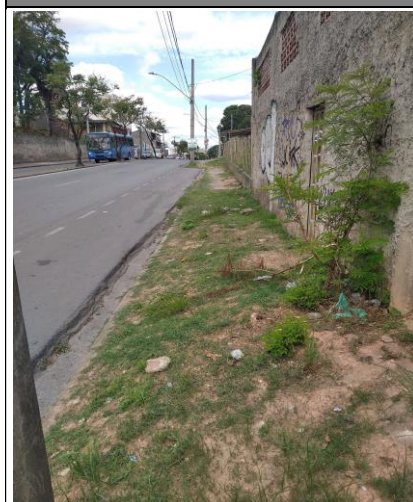
Foto Geral

| ID | Itens Avaliados | Respostas | Nota |
|---|---|---|---|
| P_5 | Condições Gerais do Piso e meio-fio da calçada ? | Péssimo | 0 |
| P_6 | Presença de desníveis ? | Severo | 0 |
| P_16 | Classificação geral da calçada pelo pesquisador. | Ruim | 0 |
