# Lote 4 - Rota: Raja Gabágia

| Diagnóstico da Calçada | Qualidade do Serviço | |
| Endereço: Av. Álvares Cabral, 1155 | 63 | C |
| Data do Registro: 20/11/2019 14:50:15 | | |

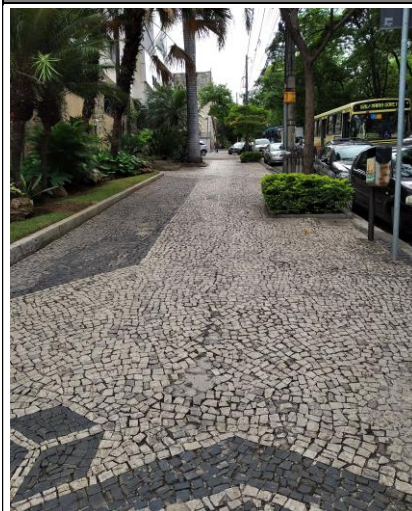
## Foto Geral

| ID | Itens Avaliados | Respostas | Nota |
|---|---|---|---|
| P_4 | Existência de Buracos ? | Poucos | 5 |
| P_6 | Presença de desníveis ? | Severo | 0 |
| P_9 | A calçada Possui Rebaixamento de Veículos correto ? | Não | 0 |
| P_11 | O Passeio está no padrão da SMPU ? | Não | 0 |
| P_16 | Classificação geral da calçada pelo pesquisador. | Ótimo(a) | 10 |
